**ESCUELA TÉCNICA SUPERIOR DE INGENIEROS DE
CAMINOS, CANALES Y PUERTOS DE BARCELONA**

**VALIDACIÓN DE MODELOS DIGITALES DEL
TERRENO DE PRECISIÓN A PARTIR DE DATOS LÁSER
ESCÁNER AEROTRANSPORTADO; APLICACIÓN A LA
MARISMA DEL PARQUE NACIONAL DE DOÑANA**

ENRIC IBÁÑEZ MARTÍNEZ

BARCELONA, ABRIL DE 2008

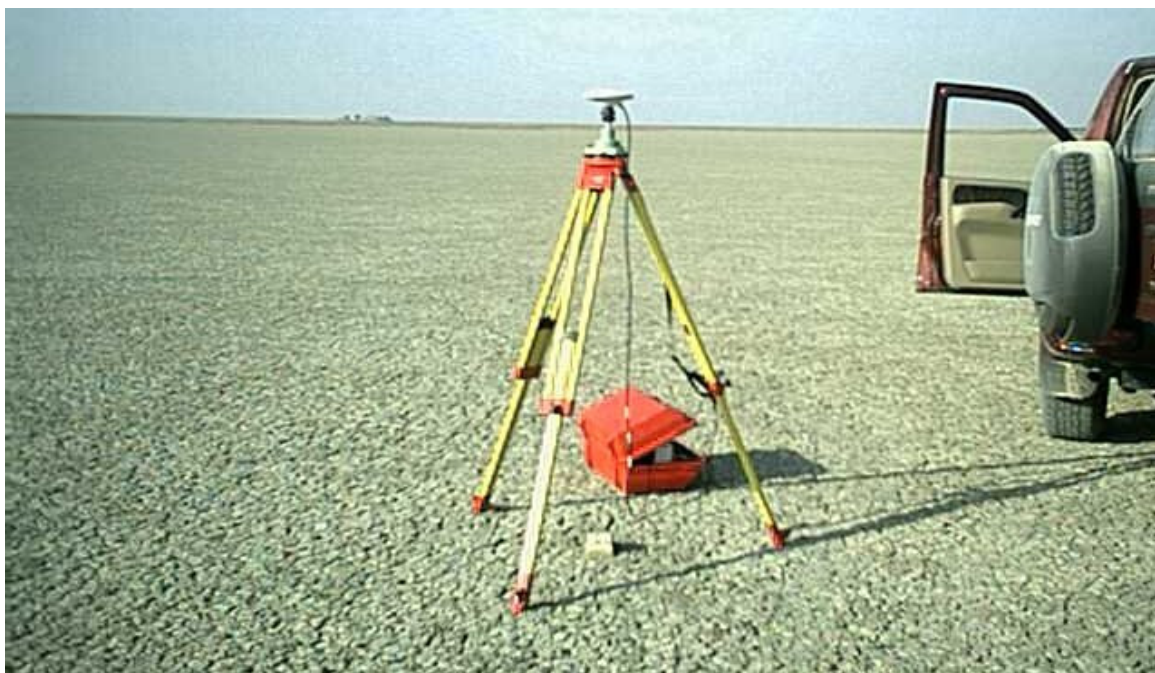
Figura 5.53. Lucio de los Ánsares. En la fotografía se observa que es un área sin vegetación, sub-horizontal y sin irregularidades aparentes.

En el levantamiento *ALS* de Doñana se han localizado diversas áreas donde se puede aplicar esta comprobación. Su posición se presenta en el mapa de densidad (figura 5.23; *I.1* a *I.8*). Se aprecia que son áreas con alta densidad y penetración. La primera de las zonas se muestra en la figura 5.53, donde se puede comprobar que es un área llana y sin vegetación. En las figuras 5.54 y 5.55 se presentan los ensayos de inundación en dos de estas áreas (*I1* e *I2*).

El tipo de terreno se ha mostrado en la figura 5.53 en la que se comprueba que los lechos secos de los Lucios son realmente llanos. A título de ejemplo en la figura 5.58 se presenta un corte de dirección Oeste-Este del MDT con los puntos clasificados como terreno (*FR*, primer retorno; *LR*, último retorno). Se han añadido dos márgenes al MDT a 10cm observándose que todas las medidas láser están en este intervalo. En la figura 5.60 se presentan los resultados para todo el Lucio. En A (*FR*) y B (*LR*) se presentan las diferencias espaciales de los puntos *ALS* con el Modelo Digital del Terreno (MDT). Estas diferencias y su dispersión caracterizan el error de las medidas *LiDAR*, siempre en función de los parámetros del filtro de clasificación de la nube de puntos que si son muy restrictivos pueden eliminar los extremos de los histogramas.
